**Ole Hartmann**  
**Stampetoften 42**  
**2970 Hørsholm**

**SAG 2020.021-02**

### **Afhjælpning af fugtproblematik i køkkengulv**

**Notat 01**  
**Stampetoften 42**  
**2970 Hørsholm**

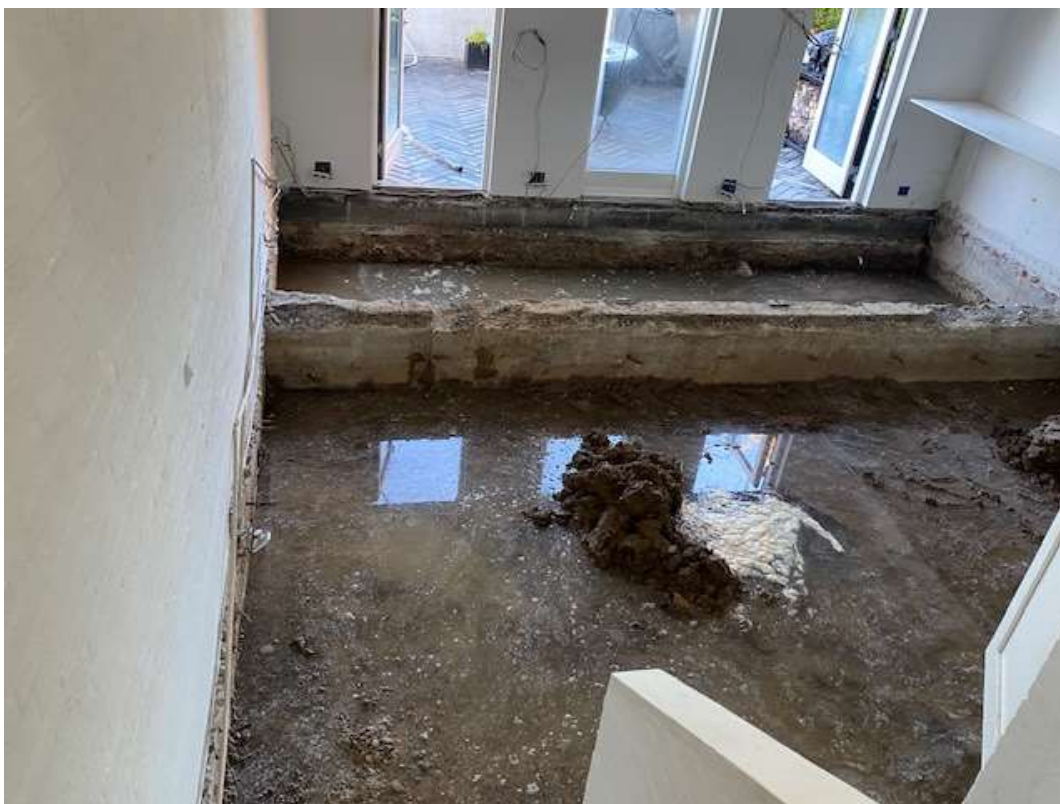
Foto 1 Køkkenområde den 1. november 2023

Køkkenet er demonteret og køkkengulvet nedrevet i sin helhed ned til lerjord. Som det fremgår af notatets forsidefoto, står køkkenområdet under vand.

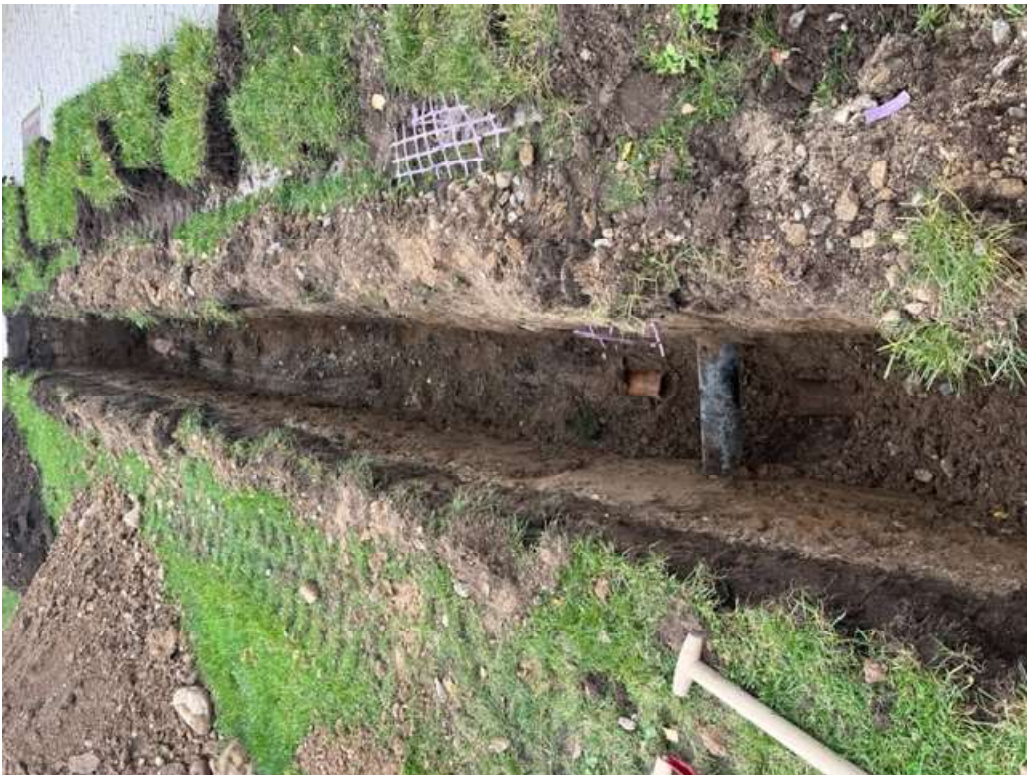
Grundejerforeningens omfangsdræn forbi huset og hele vejen ned langs gangstien er undersøgt ved opgravning, tv-inspektion og spuling. Ole oplyser, at kloakmanden kun nåede ca. 4 meter ind, inden røret var stoppet - det er så blevet gravet op og drænet var rykket over og totalt tilstoppet. Drænet er blevet repareret og tv/spulingen er fortsat, men desværre igen stoppet ud for nr. 42, hvor drænet er så tilstoppet at kloakfolkene ikke kunne spule det fri og har foreslået en opgravning af det gamle og installering af et nyt.

Foto 2 Drænledning ses overgravet og i øvrigt udført uden egnet filtermateriale

Drænledningen foran og omkring udbedres, og udføres korrekt med filter, der hindrer, at jord og grus trænger ind i drænledningerne. Fornødne rensebrønde monteres for at sikre mulighed for rensning af drænsystemet.

Langs gavle udføres drænet i en dybde under det kappilarbrydende lag i de forsænkede rum, således at stikdræn kan tilsluttes, jf. de oprindelige projekttegninger.

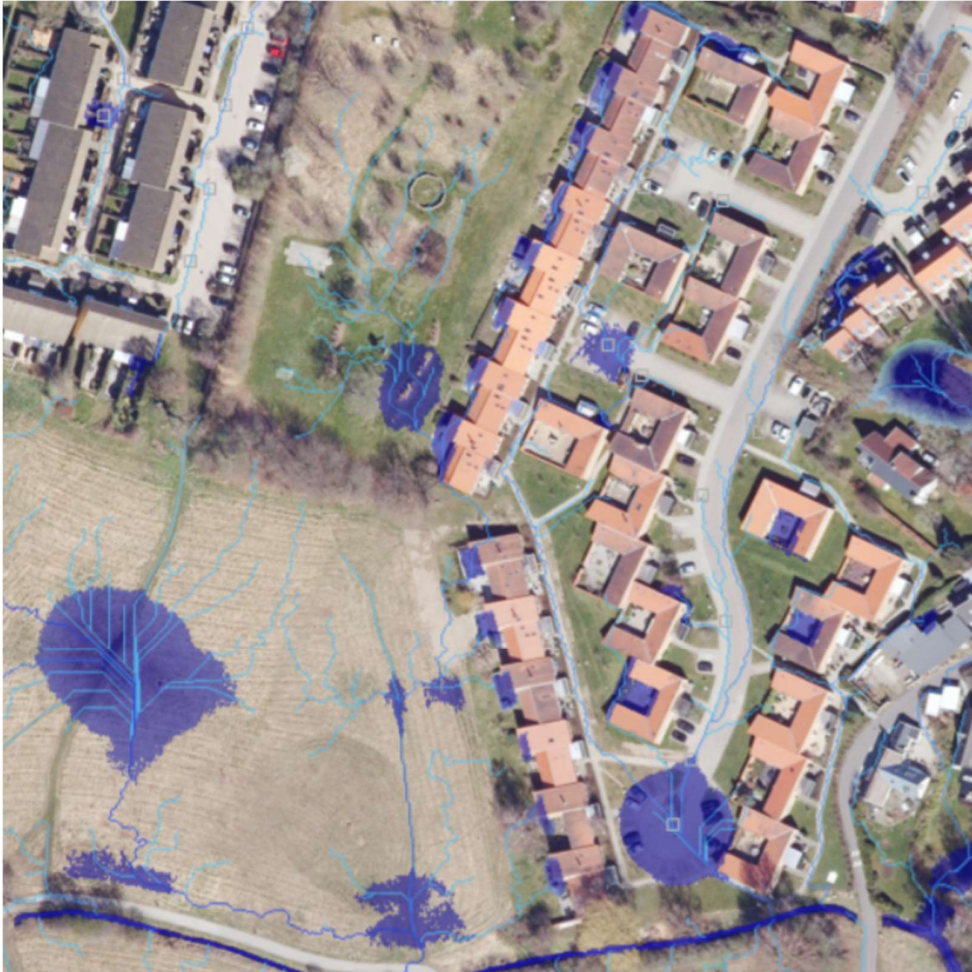
Alle rækkehuse med forsænkede rum har god gavn af et effektivt omfangsdræn, og særligt for rækkehusene 42-52 vurderes det nødvendigt med effektivt omfangsdræn omkring bygningen for at imødegå vandbelastning på gulve og vægge fra opstigende grundvand og vandpres på de udvendige vægge mod terræn.

Foto 3 Lavningskort fra dingeo.dk. Kortet ovenfor viser lavninger (markeret med blå) og strømningsretninger (markeret med lyseblå)
